Klimafreundliche Sanierung eines Fachwerkhauses

Nachhaltiges Technikkonzept für erhaltenswerte Bausubstanz

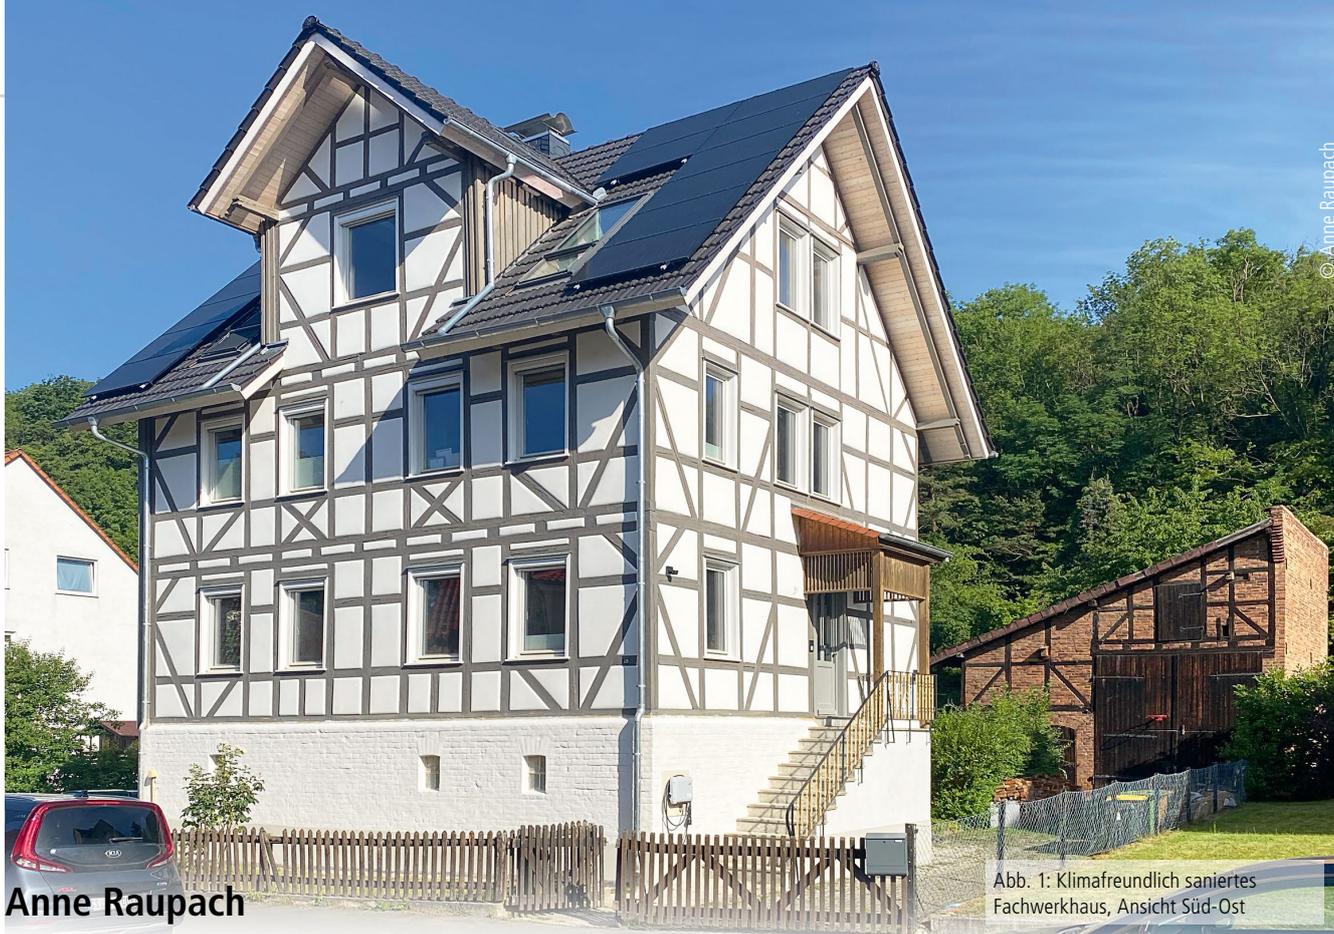
Abb. 1: Klimafreundlich saniertes Fachwerkhaus, Ansicht Süd-Ost

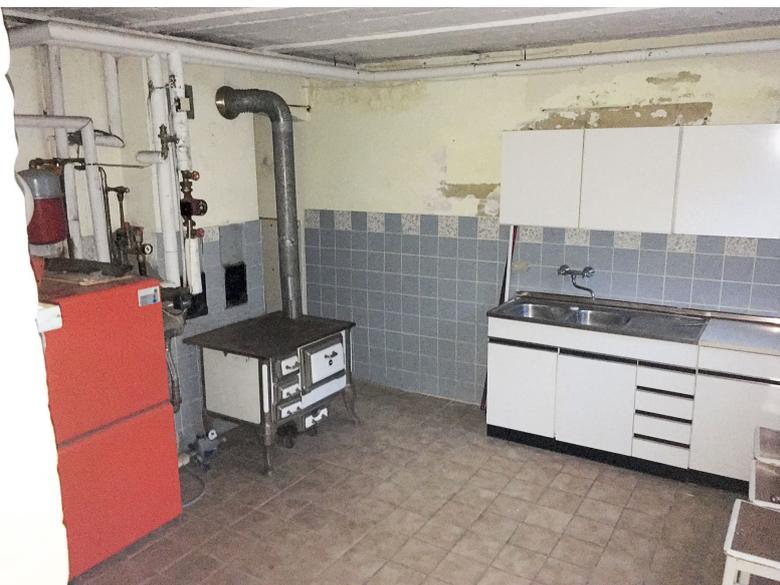
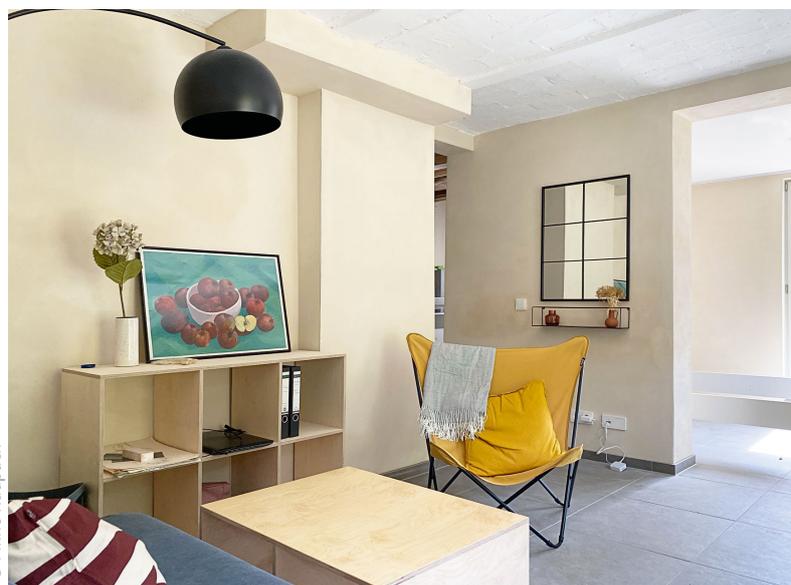
Abb. 2: Räume im Sockelgeschoss, vor der Sanierung Waschküche und Heizungsraum und separater Raum mit Öltank, nach der Sanierung Einliegerwohnung mit fließenden Räumen und viel Licht

Im Sockelgeschoss entstand im Bereich des ehemaligen Öltanklagers und Heizungsraums eine kleine Einliegerwohnung. Wanddurchbrüche und vergrößerte Fensteröffnungen binden die Wohnung an den Garten an und gewährleisten eine gute Belichtung.

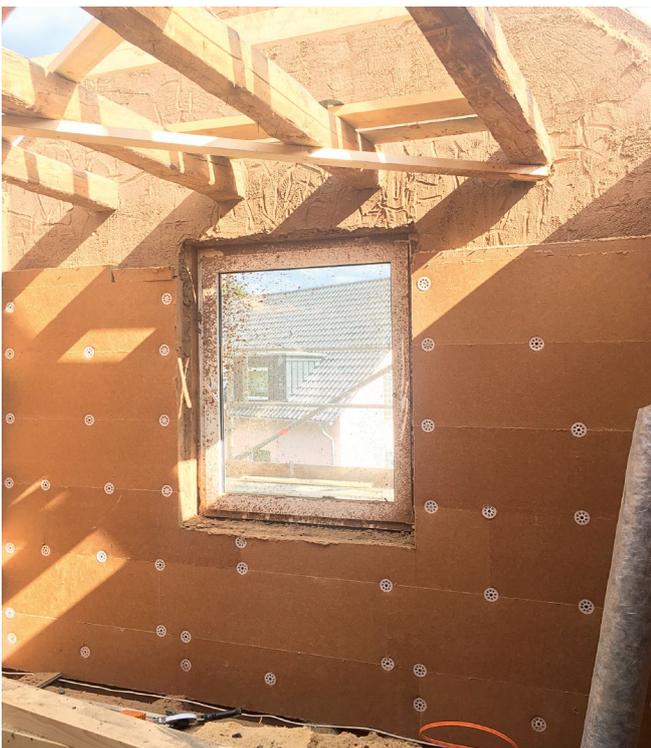
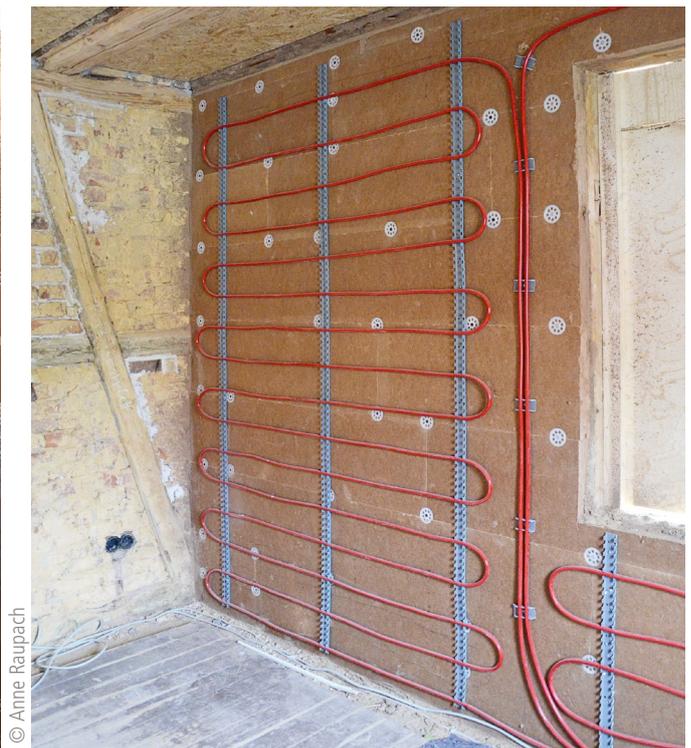
Abb. 8: Innendämmung mit Holzweichfaser (links) und Wandheizung (rechts)

Da das Fachwerkhaus als erhaltenswerte Bausubstanz eingestuft worden war und der Charme nicht verloren gehen sollte, blieb das Sichtfachwerk erhalten. Drei der Außenwände wurden deshalb von innen gedämmt. Hier wurden Holzweichfaserplatten verwendet, die hohlraumfrei auf einer Ausgleichsschicht aus Lehm in der Wand verdübelt

wurden. Lehm und Holzweichfaser ermöglichen den Abtransport von Feuchtigkeit und halten damit das Holz des Fachwerks trocken und schadfrei. Auf den Holzweichfaserplatten wurde eine Wandheizung aufgebracht, die wiederum mit Lehm verputzt wurde. Den Abschluss bilden Unter- und Oberputz aus Lehm.

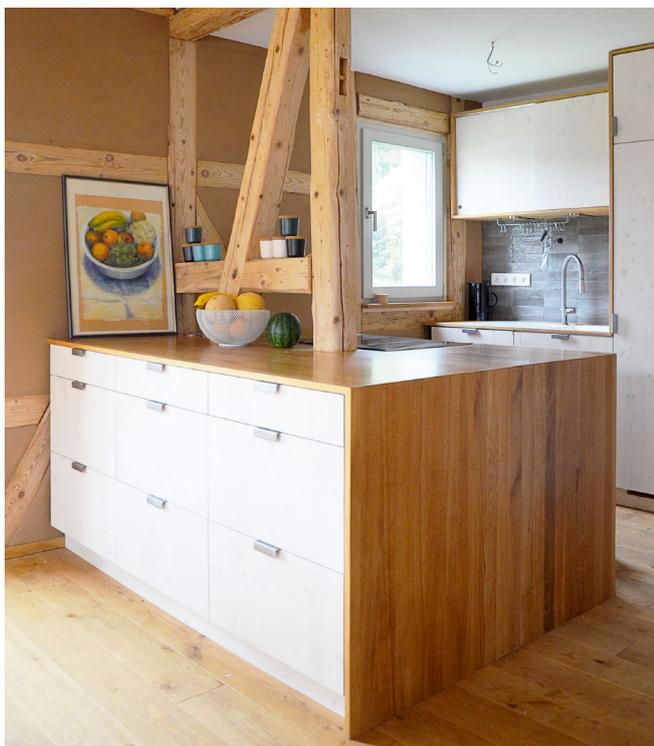
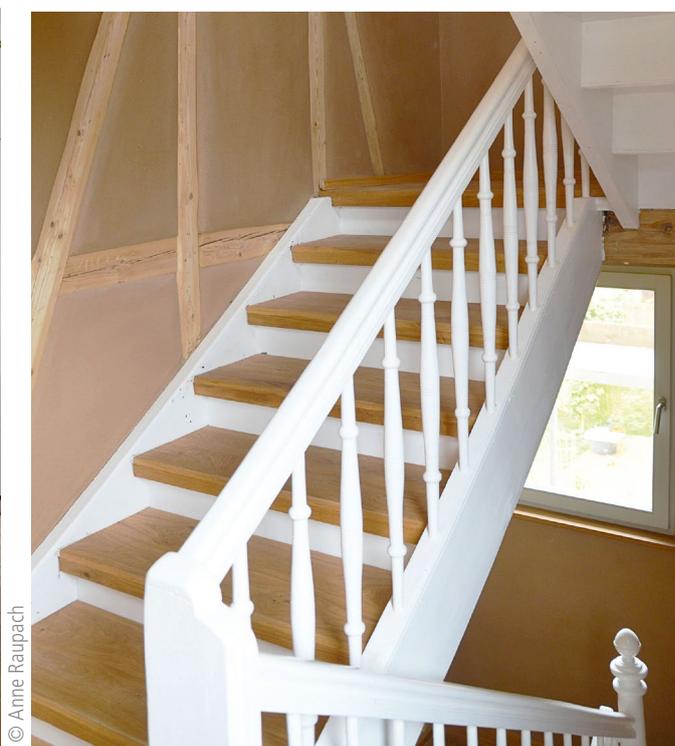
Abb. 9: Einbauküche aus Vollholz (links) und aufgearbeitete Treppe (rechts)

Bei den Einbaumöbeln fiel die Wahl ebenfalls auf haltbare Vollholzplatten, die im Falle des Rückbaus recycelt werden können und nicht als Sondermüll entsorgt werden müssen.
